Överlåtelsebesiktning Steg 1

Fastighetsbeteckning: Tynnered 37:18
Gatuadress: Juvelgatan 10
Ort: Västra Frölunda
Kommun: Göteborg

Internt uppdragsnr besiktning: 07856
Besiktningdatum: 2017-12-07
Besiktningförrättare: Markus Grunditz
Närvarande: Säljare

Byggnadsbeskrivning: Mellanliggande 2- plans radhus med betongplatta.

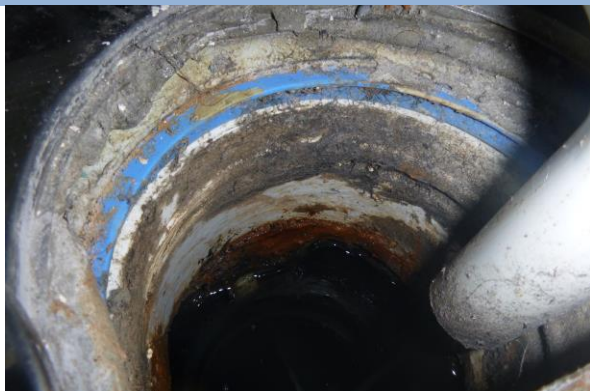
Pos 1

Golvbrunnen är ej utbytt i samband med renoveringen av utrymmet. Det rekommenderas att aktuell entreprenör kontaktas för att säkerställa eventuell garanti av utförandet. Aktuellt hemförsäkringsbolag kan även kontaktas för ett besked om ersättning vid eventuella framtida läckage/skador.

Rör genomföringar i golv i renoverat utrymme är ett avsteg från branschrekommendationerna.

Bilden visar golvbrunn i tvättstugan som ej är utbytt i samband med renovering.
