## ÖVERLÅTELSEBESIKTNING

### Säljklar Total

## Kungsbacka, VALLDA 14:85

Dörjvägen 7  
434 92 VALLDA

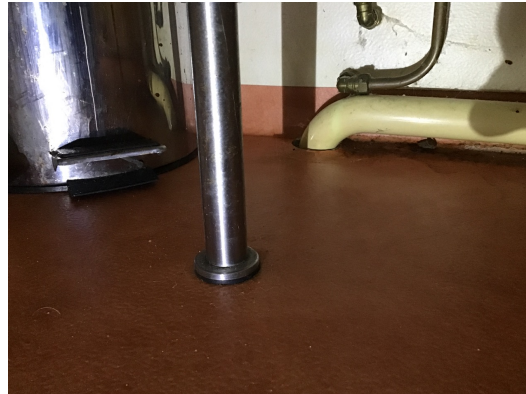
##### **Avlopp till vask ligger för nära vägg, mindre än 40mm.**

När avloppsrör är placerad för nära väggen finns det risk för att tätskiktmembranet inte går att applicera på korrekt vis och därigenom garantera täthet i installationen.

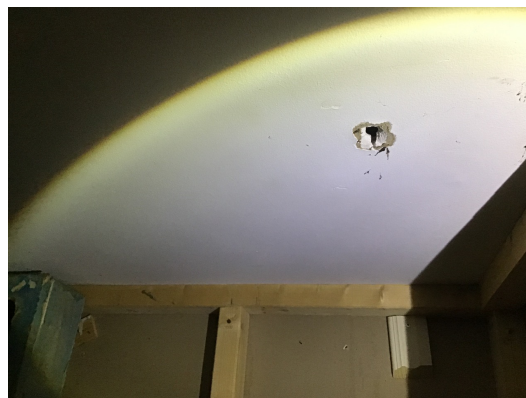
##### **Otätheter mellan innertak och vindsutrymmet**

Otäta genomföringar i innertak upp till vind kan göra att varm fuktig luft kondenserar inne på vinden.

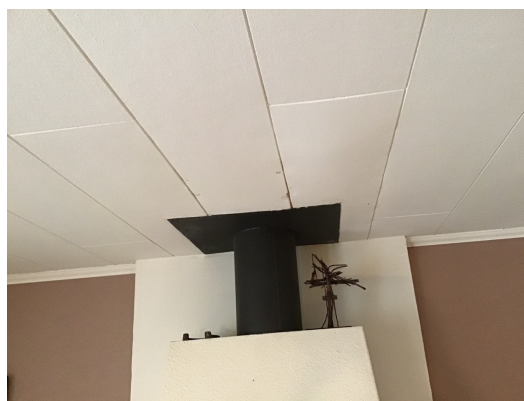
### **Missfärgningar och takskivor har svällt**

Då missfärgningar har observerats, finns det risk att man har skador i konstruktionen. Dessa skador kan påverka både byggnaden och inomhusklimatet negativt. Torrt vid besiktningstillfället.

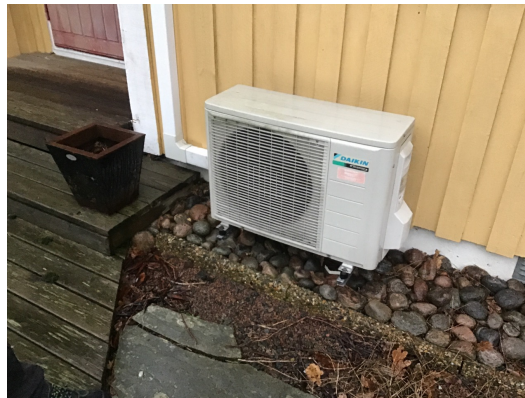
### **Avrinning från värmepump intill grundmur**

Kondensvatten från värmepumpen som inte leds bort, ökar risk för förhöjd fuktstatus i grundkonstruktionen.

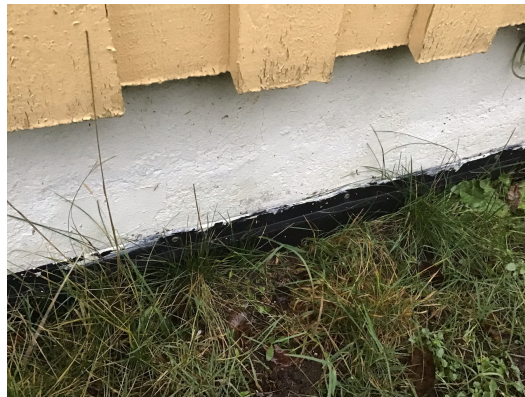
### **Infästning Platonmatta**

Då infästningen till Platonmattan är bristfällig kommer nederbörd att ta sig mellan grundmuren och Platonmattan och där stannar den. Detta kan innebära att en förhöjd fuktstatus kommer att nås i grundmuren.

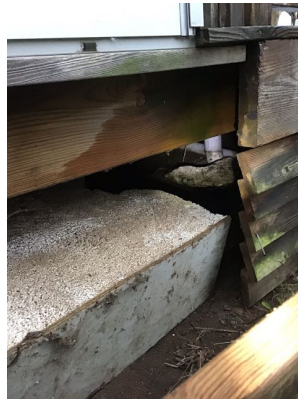
### Avrinning från stuprör uterum bristfällig

Då vatten från stuprör läcker vid krök under altandäck, finns det risk att vattnet tränger in i plintgrundskonstruktionen och orsakar förhöjd fuktstatus.

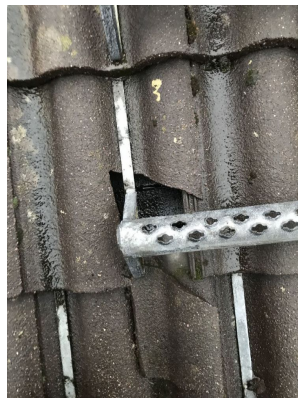
### Sprucken takpanna

Eftersom en sprucken takpanna noterats är det risk att angränsande konstruktioner utsätts för fritt vatten och därmed belastas av förhöjd fuktstatus.

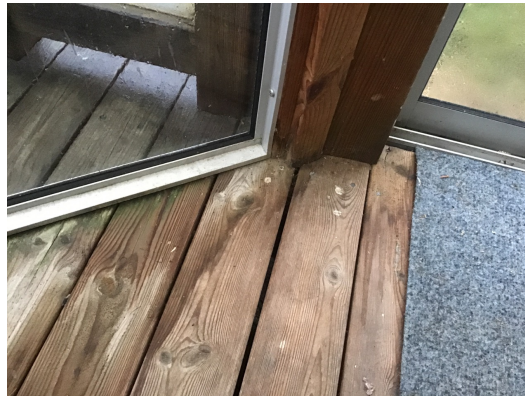
### Missfärgningar

Då missfärgningar har observerats, finns det risk att man har skador i konstruktionen. Dessa skador kan påverka både byggnaden och inomhusklimatet negativt.

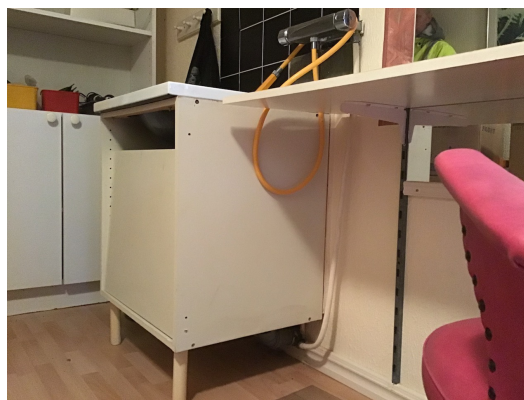
### Ingen golvbrunn i utrymme med fast vatteninstallation.

I utrymme med fast vatteninstallation skall det enligt Boverkets byggregler finnas golvbrunn eller skydd mot oavsiktlig utströmning av vatten. Skulle det ske ett läckage från installationen kommer det uppkomma fuktnrelaterade skador i angränsande konstruktioner. Inga skador upptäcktes vid besiktningsstillfället.

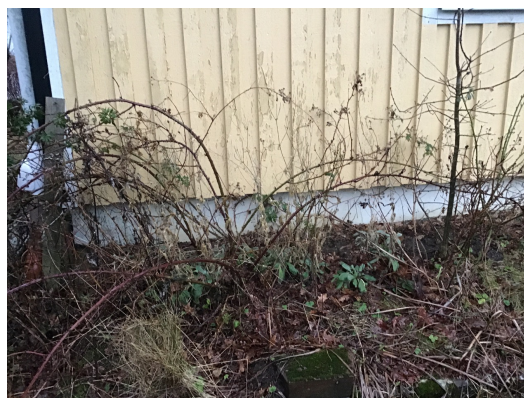
### Växter/rabatter intill grundmur/fasad.

Av erfarenhet vet man att problem kan uppstå i dagvattenledningar, grundmur, fasad samt dräneringssystem då växtlighet finns intill byggnaden. En hög fuktstatus kan också uppstå i fasadens konstruktion då det rör sig större växter eller så kallat klätterväxter, då sådana hindrar sol och vind från att torka ut fasad. Inga skador noterades vid besiktningstillfället.

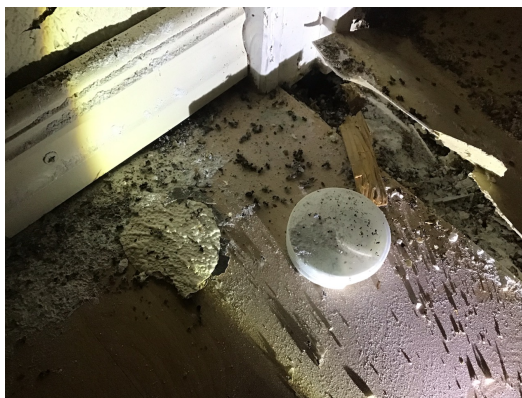
#### **Skadedjurspåverkan**

Vi rekommenderar i samtliga fall av skadedjurspåverkan i byggnad att köparen tar in fackman för att få säkerställt vilken typ av skadedjur som finns i huset, samt vilka skador skadedjuren har orsakat i byggnaden.

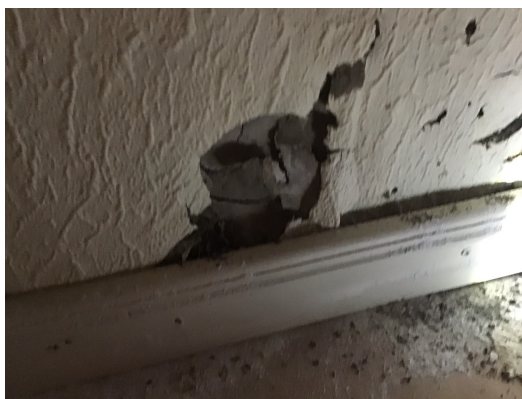
#### **Missfärgningar och skador på vägg**

Då missfärgningar och skador har observerats, finns det risk att man har skador i konstruktionen. Dessa skador kan påverka både byggnaden och inomhusklimatet negativt. För att säkerställa orsak och omfattningen av skadorna rekommenderar vi att man kompletterar denna okulära besiktning med en fackmannamässig undersökning.

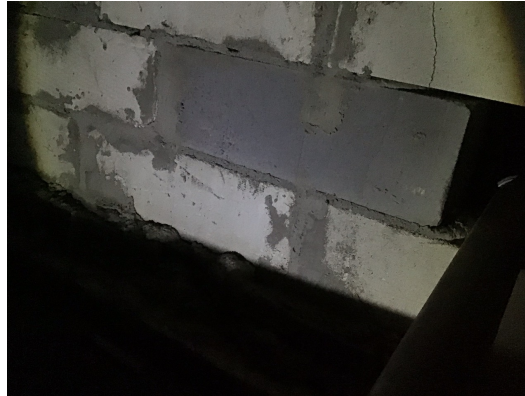
### Betong som är blågrå

De flesta stenbaserade byggnadsmaterial innehåller låga halter av radium och ger inga radonproblem. Den blå gasbetongen (blåbetongen) är ett undantag. Blåbetongen tillverkades på ett antal platser runtom i Sverige mellan åren 1929–1975. Genom att mäta gammastrålningen från en vägg kan man enkelt avgöra om blåbetong finns

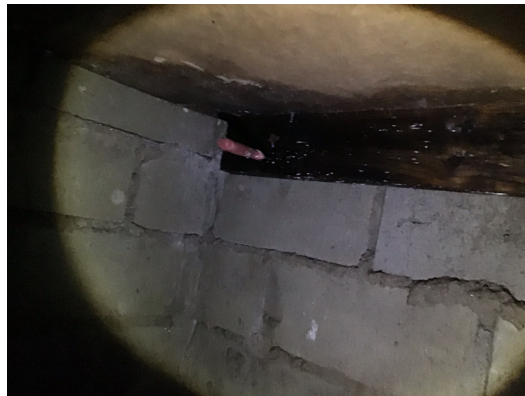
### Rötskador i bottenbjälklag

Då rötskador har påträffats i bottenbjälklaget på flertalet ställen finns det indikering på att klimatet i grunden har eller har haft förhöjd fuktstatus under längre tid. Det finns också risk att rötskadorna i bottenbjälklaget kan orsaka sättningsskador i golv och bärande konstruktion. För omfattningen av skador rekommenderar vi att man kompletterar denna okulära kontroll med en fackmässig undersökning

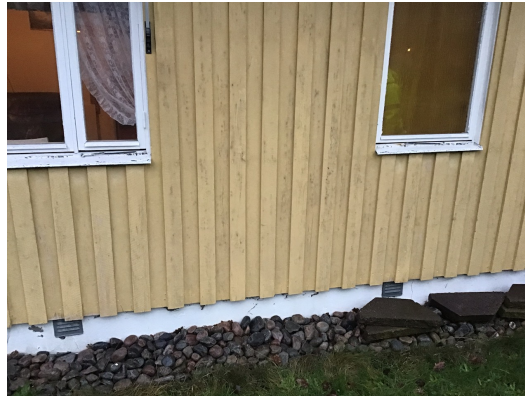
### Missfärgningar på fasad östsida

Då missfärgningar har observerats, finns det risk att man har skador i konstruktionen. Dessa skador kan påverka både byggnaden och inomhusklimatet negativt. Kontakt med fackman bör ske.

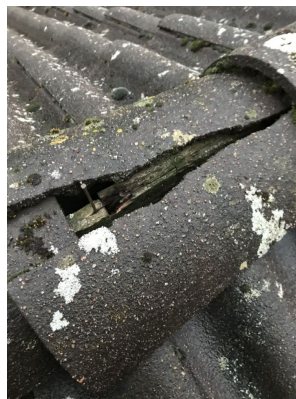
### Spruckennockpanna

Eftersom en sprucken takpanna noterats är det risk att angränsande konstruktioner utsätts för fritt vatten och därmed belastas av förhöjd fuktstatus.

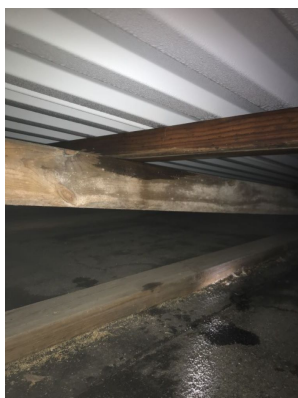
### Noterat brister och avvikelser i konstruktion

Noterat brister och avvikelser som kan äventyra stabilitet och bärrighet i konstruktion. Då missfärgningar har observerats på original takpappen och takstolar som bär plåttaket, finns det risk att man har skador i konstruktionen. Det har även noterats svikt, håligheter och murket virke i originaltakkonstruktionen. För att förvissa sig om omfattningen på skadorna rekommenderar vi en kompletterande undersökning av behörig fackman.

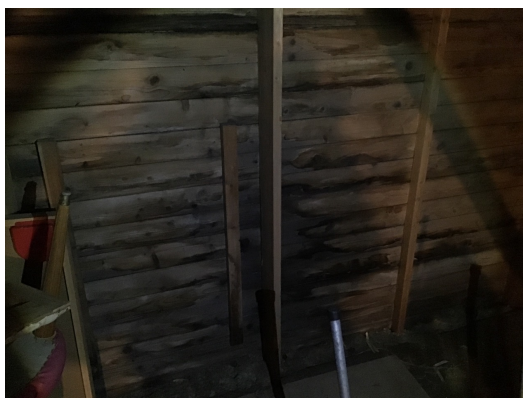
### Missfärgningar södergavel

Då missfärgningar har observerats, finns det risk att man har skador i konstruktionen. Dessa skador kan påverka både byggnaden och inomhusklimatet negativt. Kontakt med fackman bör ske.
